## 鋼管鐸道金屬流線分析

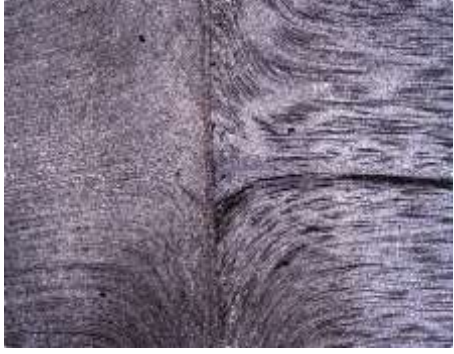
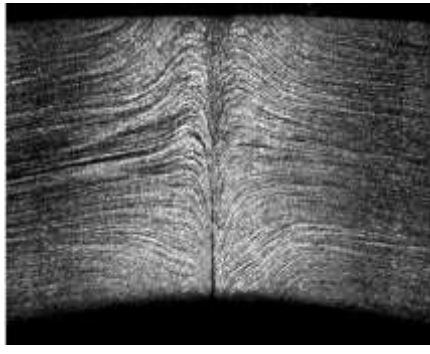
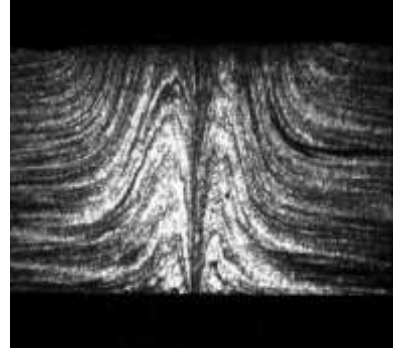
<p>『原料中心偏析』或煉鋼過程的氧化物殘留造成</p>	<p>熔接溫度不足</p>	<p>壓力不平均(壓力太大)</p>
<p>含碳量較高或煉鋼澆鑄作業時製程品質未控制好，反應原料供應商調整煉鋼製程</p>	<p>提高熔接溫度</p>	<p>調整輓輪壓力</p>

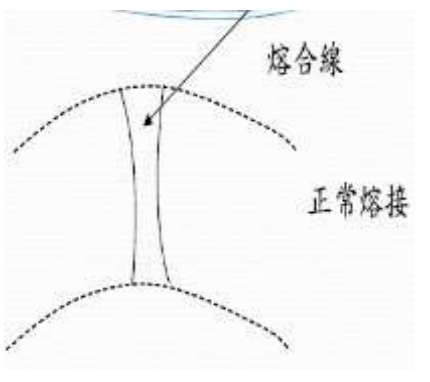
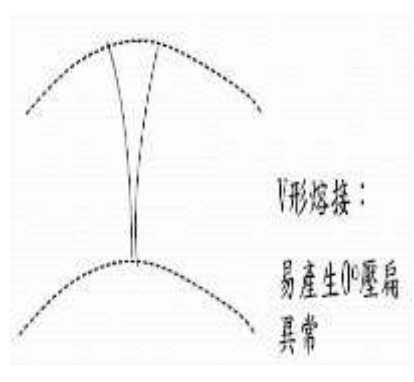
<p>五輓式金屬流線</p>	<p>正常熔接</p>	<p>V形熔接</p>
		<p>產生0度壓扁異常</p>
		<p>需自成型段調整輓輪</p>

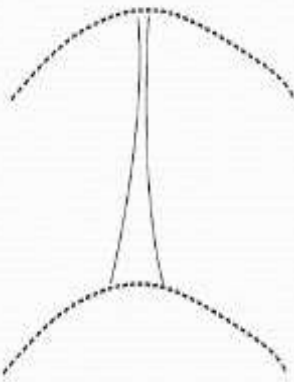
<p>倒V形熔接： 易產生90°壓扁異常</p>

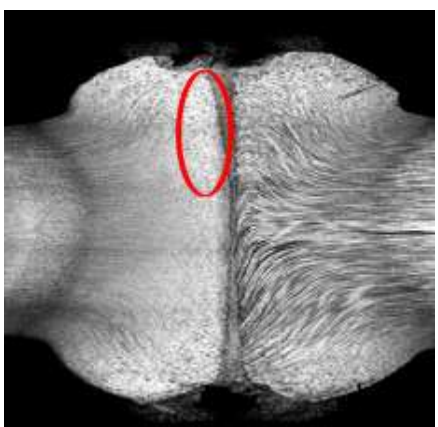
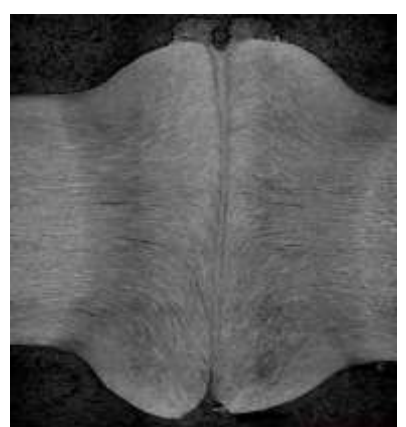
倒V熔接	邊料鋼捲熔接時呈現情形	中料鋼捲熔接時呈現情形
產生90度壓扁異常		
需自成型段調整輥輪

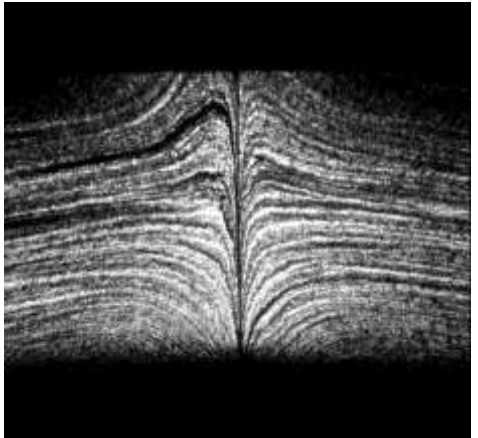
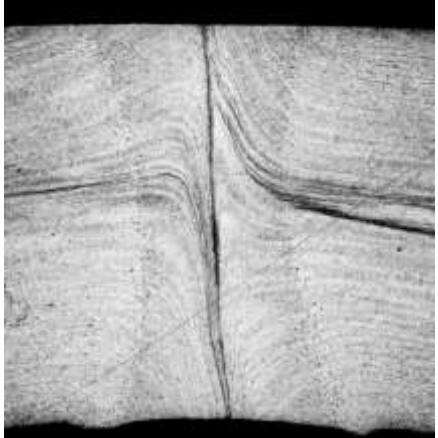
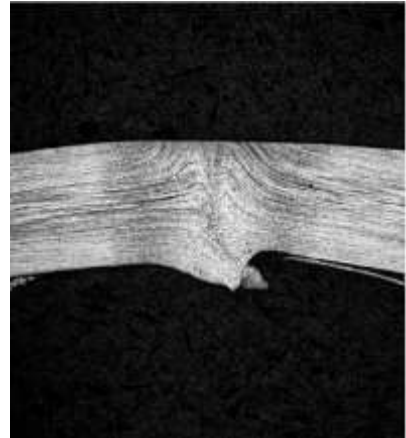
溫度不足熔漿線未熔化	破管高低焊	高低焊
提高熔接溫度	調整輥輪位置	調整輥輪位置
