輪胎噪音大剖析~

胎紋噪音量測介紹及分析

財團法人車輛研究測試中心 黃敏祥 / 建大工業股份有限公司 涂錦鎮

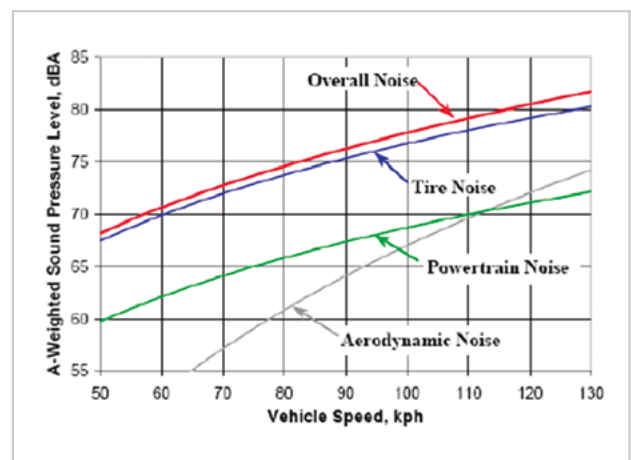
▲ 圖2、交通噪音源的貢獻度

根據德國一項研究發現，市中心白天的交通噪音平均可達將近81分貝，晚上則達72分貝，同時更預估未來還將再增加5分貝，可見交通噪音對人類生活的影響日趨嚴重。因此，各國政府對車輛噪音的法規要求愈來愈嚴苛，各大車廠為求通過法規測試，也開始對於車輛的主要噪音來源(如圖1)加以改進，設法大幅降低車輛本身所引起之噪音。經過多年的努力，特別是在引擎和排氣噪音方面已有了大幅度的改善，而從法國國家交通運輸和運輸安全研究院(INRETS) Joël Lelong[1]的研究結果，顯示車輛以3檔、60 km/h 以上定速行駛時，輪胎/路面噪音在高速行駛時比引擎等機械噪音更高，因而成為車輛噪音的主要來源(如圖2)[2]。

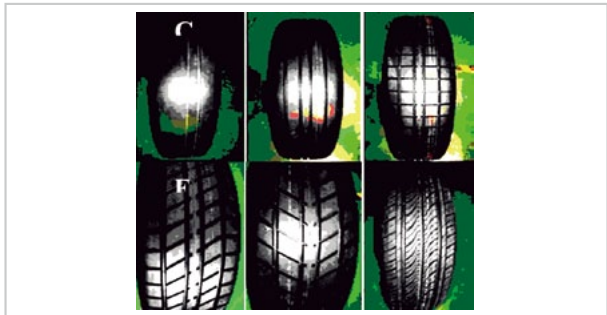
▲ 圖5、單體測試輪胎形式

胎紋輻射聲場的分布情形，了解輪胎噪音產生機制及其發生頻率位置，有效掌握及改善其噪音值。為有效排除輪胎裝置於車輛上之各種不確定因素，一般在進行輪胎胎紋開發時，常以輪胎試驗機配合單體輪胎在半無響室內進行，並參考JASO C-606室內輪胎單體噪音量測試驗法的架設位置。另外，為評估輪胎拍打聲，在接地與離地左右兩側位置各架設一支麥克風(Mic)，相關架設位置如圖4所示。量測六種同尺寸不同胎紋的輪胎(如圖5)，輪胎施加額定荷重，量測各種速度下，Mic1、Mic2(接地)及Mic3(離地)等3處噪音頻譜。評估胎紋溝隙與路面間空氣進出、壓縮、釋放等作用產生之聲音，並分析其發生頻率位置，找出胎紋最佳設計方式，降低滾動噪音產生。

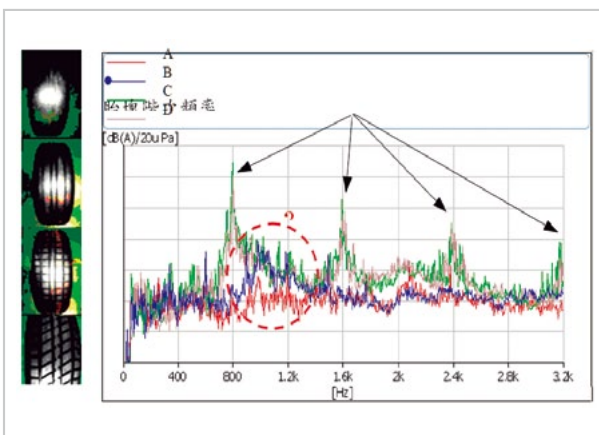
▲ 圖6、A、B、C、D 輪胎Mic1量測結果

首先評估A、B、C、D四組輪胎，其中發現當有胎塊時，不管是在Mic1或是Mic2、3的量測位置，其主要峰值為胎塊的階次頻率，而A、B輪胎因無胎塊，所以無此現象產生，如圖6所示。另外，在 1 kHz ~ 1.2 kHz 頻率位置上，整體噪音值有高起之現象，且加速測試(20~120 km/h)，亦發現此處有一明顯共振現象產生(圖7)，推估為胎體結構特性或胎塊振動所引起。為進一步確認，將針對輪胎結構模態及胎塊振動進行分析探討。如圖8所示，輪胎模態測試結果，主要模態頻率皆集中於300Hz以前，因此判斷與胎體結構振動無關；至於胎塊振動量測部分，則分別針對徑向及切線方向進行激振量測(如圖9)，結果發現徑向響應與切線方向響應皆在1 kHz~1.2 kHz有峰值存在(如圖10)，與輪胎離地瞬間壓力釋放，胎塊振動方向一致，因此，可推論此範圍共振為胎塊振動所引起，但是否還有其他因素影響，則需再進一步研究探討。

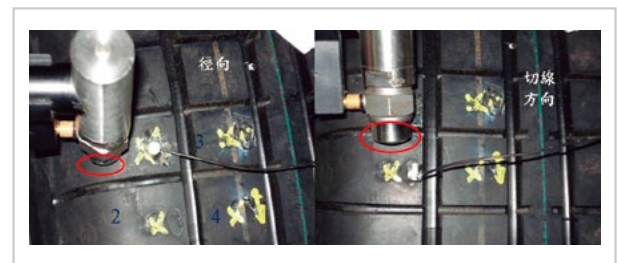
▲ 圖9、胎塊自然頻率量測點

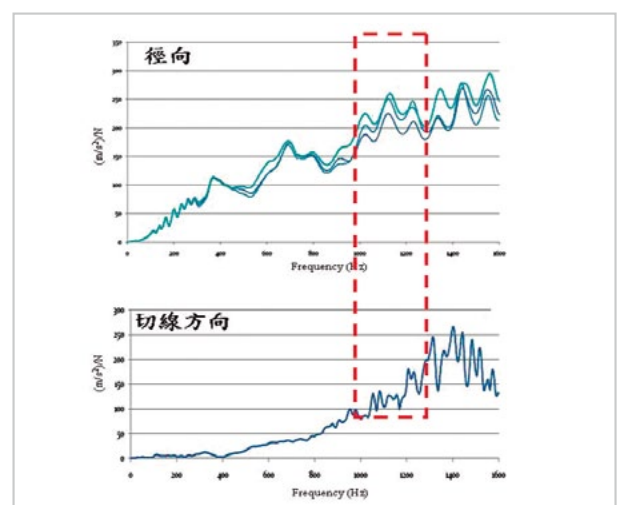
▲ 圖10、胎塊振動量測結果

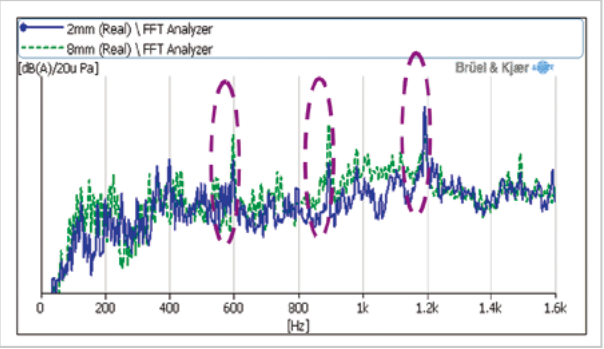
▲ 圖12、不同溝深量測結果(Mic2)

以Mic2及Mic3的量測頻譜觀之，除上述現象依然明顯外，B輪胎會在600 Hz、900 Hz及1,200 Hz上有Peak產生，如圖11，因A、C、D等輪胎無此現象，初步懷疑為輪胎溝槽的氣柱現象，為確認此一現象，特地進行不同溝深(2 mm、4 mm、6 mm及8mm)的單體噪音測試，測試結果如圖12，發現改變溝槽深淺，在600 Hz及900 Hz的峰值有降低趨勢，但在1,200 Hz並未降低，主因是耦合到結構共振帶(如圖7)。觀測其車速變化結果，發現所探討峰值發生頻率會隨車速變化而上升，如圖13，與當初所懷疑之氣柱噪音現象(不管車速的變化，理論上頻率發生位置應一樣)明顯不同，況且1/2波長計算氣柱頻率，應為1,700 Hz左右，亦與所探討之頻率相異甚大，因此可確認此一現象並非氣柱現象所引起。

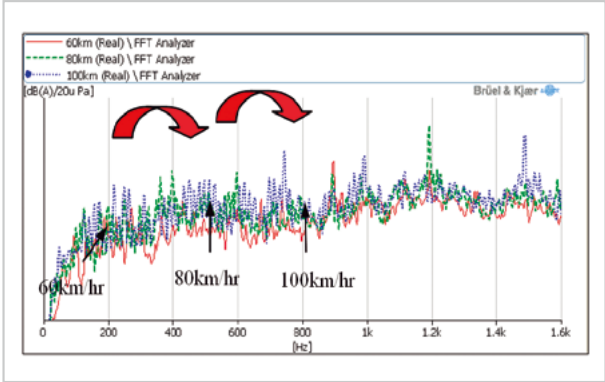
▲ 圖13、同一溝深不同車速下之量測結果(Mic2)
