經濟部標準檢驗局 書函

「車用兒童保護裝置更換支撐腳動態試驗評估專家會議」紀錄

議題：已通過檢測驗證含支撐腳之汽車安全座椅當更換支撐腳時，是否需加測動態測試一事，提出討論。

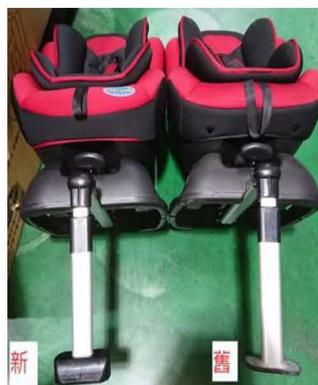
更換後

更換前

圖1 本案汽車安全座椅照片(更換後即新款，更換前即舊款)

1. 本案汽車安全座椅(如圖1)

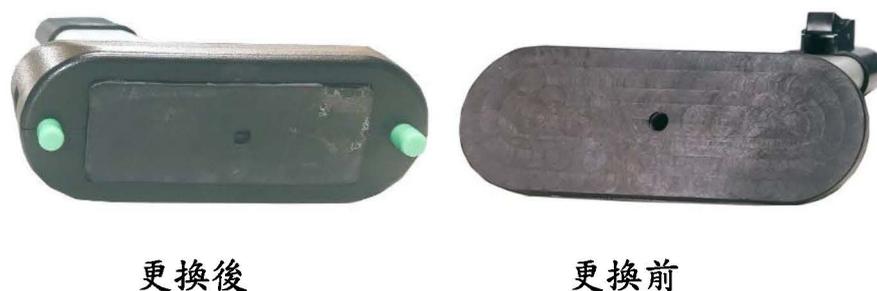
- (1) 更換前(舊款)：金屬支架，底部為長圓形金屬板片與橡膠材質墊圈間密切結合。
- (2) 更換後(新款)：金屬支架，下端底部處為橡膠材質墊圈，增設塑膠殼並於底部設有彈性小凸柱，側邊設有小視窗可指示支撐腳支撐迫緊地面狀況。支撐腳底部的長方形金屬板片嵌入塑膠殼內部卡槽，與塑膠殼底部之橡膠材質墊圈無直接接觸(如圖2)。

圖2 支撐腳底部處端視圖

2. 支撐腳底部差異

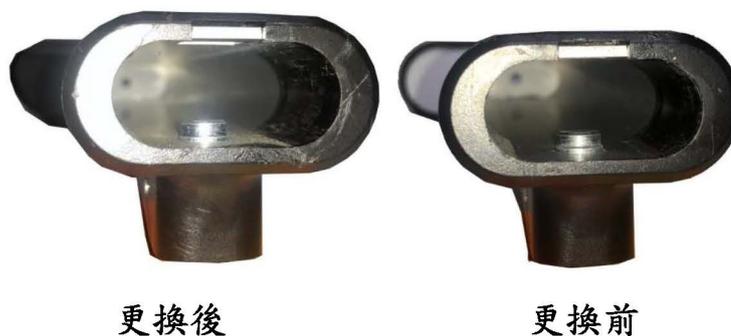
更換前(舊)、後(新)支撐腳支架處皆為插入式固定卡榫，二者結構無任何差異。

圖3 支撐腳支架頂端端視圖

3. 支撐腳上部支架比較(如圖3)

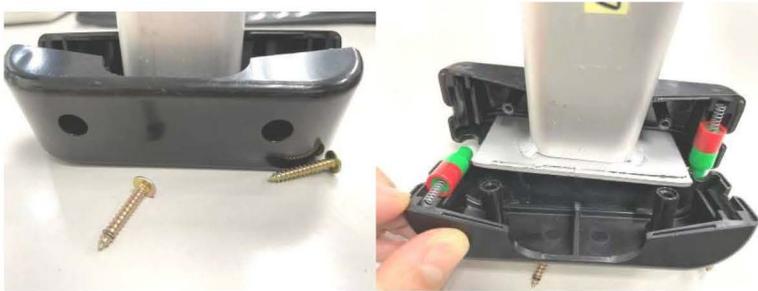
圖4 支撐腳拆解圖-更換後支撐腳

1. 本案依據「(110年版草案) 汽車用兒童保護裝置檢驗作業規定」(以下稱作業規定草案)進行討論。
2. 支撐腳為本體結構一部分，本案態樣屬原型式材質或設計之變更，核判屬相同型式，可增列為系列型式。
3. 驗證通過之動態試驗條件有明顯差異：更換前後的支撐腳雖都經驗證通過，惟分屬不同汽車用兒童保護裝置本體，於動態試驗時，分別為安全帶固定、ISOFIX 固定，有明顯差異。
4. 經會議中拆解比較更換前後支撐腳，如圖4至圖6，底部金屬板尺寸、幾何形狀不相同、與底部橡膠材質墊圈接觸方式亦不相同；且動態試驗複雜，更換後的支撐腳無法因經驗證通過，而免予動態試驗，建議採最差情況(worst case)執行1次動態試驗。

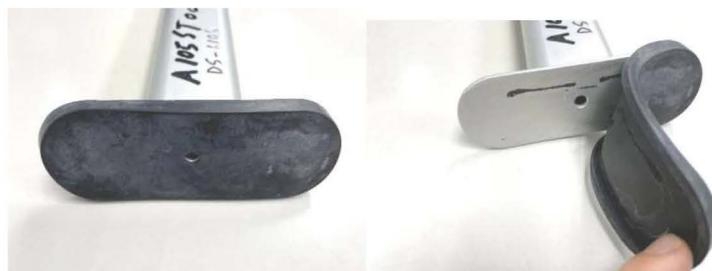
圖5 支撐腳拆解圖-更換前支撐腳
